今月は「ウォーターハンマ事例」特集です。

～最近のウォーターハンマ事例のご紹介です～

ビルにおけるウォーターハンマ (その1) 【スイングチャッキでのハンマ】 済生会神奈川県病院

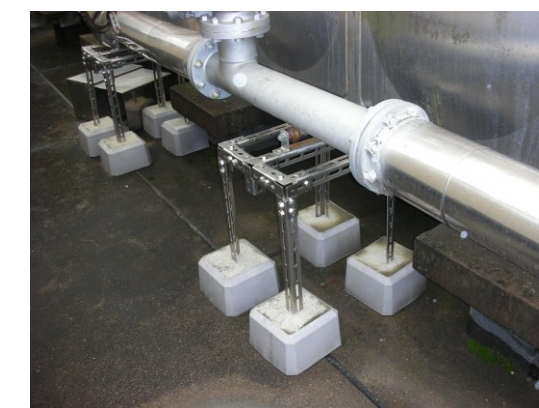
昭和60年に新館として新築した8階建の揚水ラインからポンプ停止時に騒音と振動が発生しています。毎日2・3回発生するので当たり前のように思っていました。配管を支持しているコンクリート土台が破損してしまいました。

配管は10K管径125Aで2台のポンプで交互運転をしている揚水ラインでした。ウォーターハンマという現象を知らなかったため、配管の支持にローラーを設置して揺れを逃がすという対策をとっていました。ウォーターハンマの原因はポンプ停止時の揚水ラインよりの逆流でスイングチャッキが閉鎖遅れを起こしているためでした。スモレンに交換しウォーターハンマは完全に解消されました。

振動対策の支持金具

スイングチャッキでは逆流の力で弁を閉じるために逆流の圧力をもろに受けてしまいます。そのために、管内圧力も著しく高まりウォーターハンマが発生します。また、口径も125Aと大きくなりますと、弁体の重量も重く、逆流で激しく閉まる衝撃も加わり、ウォーターハンマは一層激しくなります。スモレンスキチャッキバルブは一次側と二次側がほぼ同圧の時にバネにより弁体を閉じるため、管内圧力の変動がほとんど起きず、ウォーターハンマを発生させません。

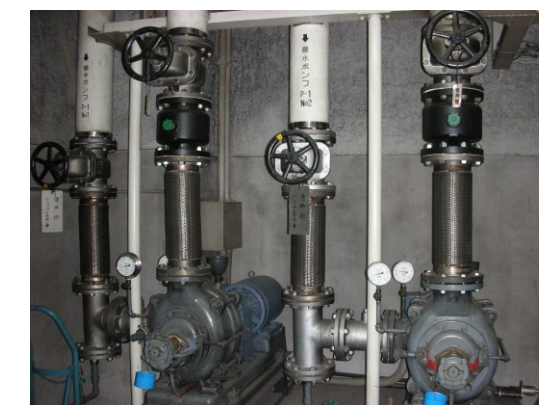
スモレン設置後

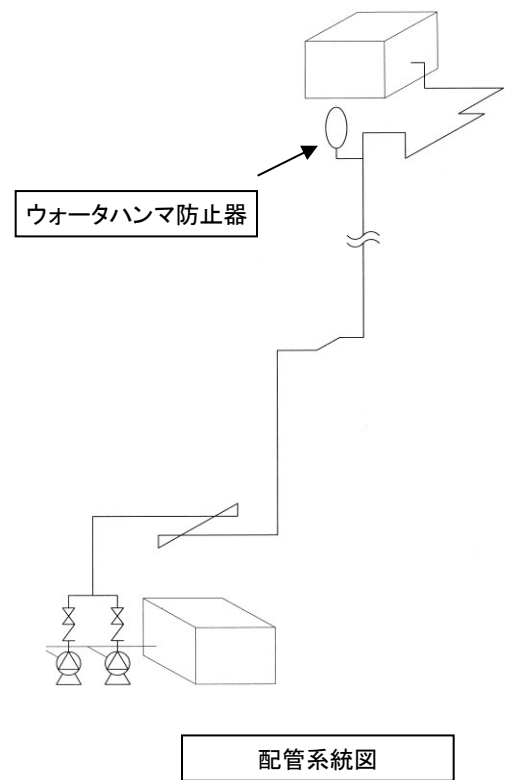
スモレンを設置しているのにウォーターハンマが起きています。原因が分かりません。発生ラインは地下2階の受水槽から42階の屋上の高置水槽へのラインで発生しています。

配管は管径65A地下二階の受水槽から42階の屋上にある高置水槽への揚水ラインで、2台のポンプによる交互運転を行っています。現地にてウォーターハンマの発生箇所の調査をしたところ、スモレンスキチャッキバルブからの発生はありませんでした。屋上の鳥居配管になっている箇所よりウォーターハンマの発生が確認され、水柱分離が原因と判断されました。吸気弁にての解消は、飲料水ラインなので外気を入れられないため吸気弁設置は見送られました。対策としてウォーターハンマ防止器を鳥居配管のハンマ発生箇所から10m下に設置することでウォーターハンマは解消されました。ウォーターハンマ防止器は通常管内圧力を吸収するために設置しますが、今回のように10m下に付け、圧力をかけることで常に防止器内に水を入れておき、負圧発生時に防止器内の水で負圧を埋めることができるのです。

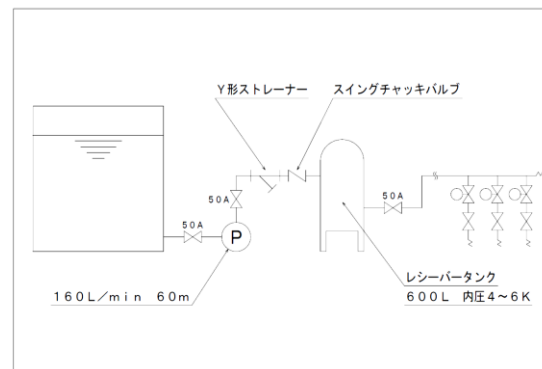
仮設工事用の処理水を放水するラインで、ポンプ停止時にウォーターハンマが発生し、頻繁に騒音と振動が発生している。現場よりのクレームで解決方法を探していたところ、弊社のホームページを見て「スモレンなんでも相談ダイヤル」に相談した。

末端の放水ラインは6系統あり、3~5分ごとにポンプの起動停止があるため、騒音と振動が頻発している状態でした。配管は50Aでタービンポンプとレシーバタンクの間にはY形ストレーナーとスイングチャッキが設置されています。ポンプ停止時にスイングチャッキがレシーバタンクの圧力による逆流で閉鎖遅れを起こしてウォーターハンマを発生させていました。レシーバタンクとチャッキバルブが近接しているため逆流の到達時間が短く、スモレンでも標準のスプリングでは閉鎖遅れが懸念される配管でした。そのため、スプリングを10倍に設定したスモレンにチャッキを変更したところ、レシーバタンクよりの逆流到達前に弁体が閉じられ、ウォーターハンマは解消でき、騒音や振動が全く無くなりました。

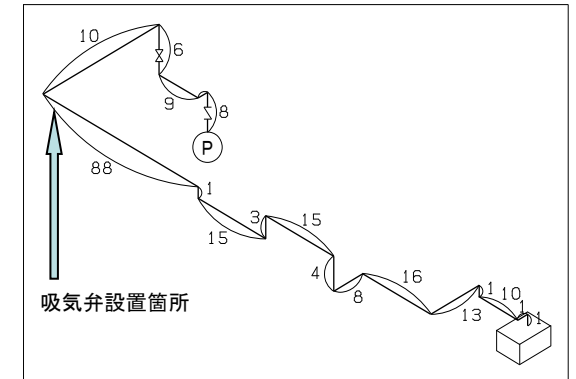
鋳造設備の冷却ラインでウォーターハンマが発生しています。当初よりスイングチャッキの閉鎖音は大きかったが、最近になって工場内に鳴り響くようなすごい音が発生しています。スモレンへの変更で解消できますか？

配管は管径200A、揚程が14m、横引きが130m近くある配管になっています。スイングチャッキよりの閉鎖音はスモレンへの変更で解消できますが、横引きが長いので水柱分離によるウォーターハンマの可能性も考えられました。チャッキをスモレンに変更したところ、スイングチャッキの閉鎖音は解消されましたがウォーターハンマは解消されませんでした。ポンプから14m上がった後の長い横引きの配管で水柱分離が原因のウォーターハンマが起きていると判断されました。発生箇所としてポンプから上がった後10mで90°曲がっているエルボ部分と考えられました。ポンプ停止時にエルボ部分を境に進む水と逆流する水が発生し水柱分離の原因である負圧が発生しやすくなるからで、その箇所に吸気弁を設置したところシューと空気を吸い込み、ウォーターハンマが解消されました。

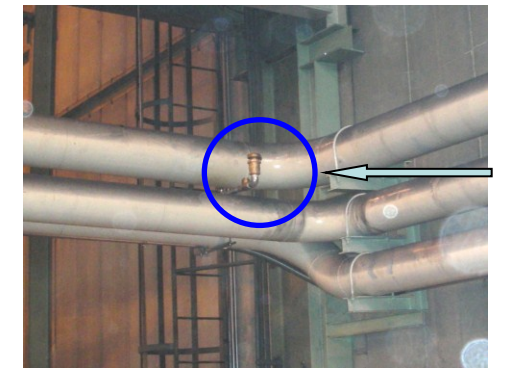
吸気弁を設置

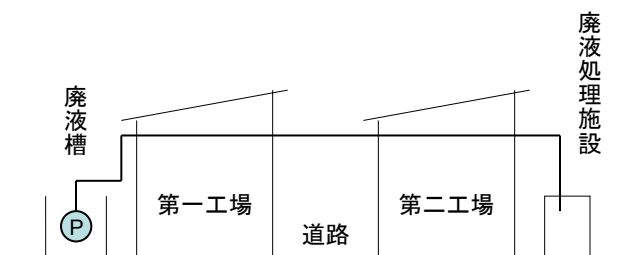
鋼板生産ラインから出た廃液を産廃処理設備に送るラインでポンプ停止時にウォーターハンマが起っています。うるさい工場でも気になるほどの騒音であり何とか解消できないか？との相談でした。

現場の配管は10K管径150Aで道路を挟んだ第一工場と第二工場の壁伝いに組まれ、揚程が15m、横引きは約130mで、チャッキはスイングチャッキが組み込まれていました。現場での発生箇所の確認ではスイングチャッキの閉鎖遅れとエア溜りが原因と思われるウォーターハンマの発生が確認されました。スイングチャッキの閉鎖遅れはスモレンスキチャッキバルブへの変更で解消できましたが、空気溜りの発生原因は廃液を送る水中ポンプが廃液槽の底に設置されポンプ制御が廃液槽の床面レベルまで吸い込むように設定されていたため空気が混入したものと考えられました。対策として電気フロートレベルスイッチを設置して空気の混入を避けるレベルに設定を変更したところウォーターハンマは解消されました。
