スモレンだより

今月は「流体」特集です。

～配管にはいろいろな流体が流れています～

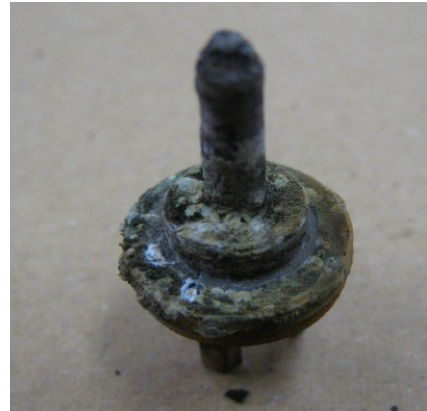
温泉施設の給湯に弁箱CAC406、内部部品C3604BD(真鍮)、パッキンFPM仕様のねじ込みのSMGシリーズを使用したが発用後約3年で漏水が発生しました。状況は弁の内部に白色の異物が多量に付着しており、作動不良を起こしました。

腐食による異物が付着した弁体弁棒

白色の異物を分析したところ亜鉛成分が非常に多く見られ、水酸化亜鉛や酸化亜鉛などの腐食生成物でした。また、内部の真鍮材を調査したところ脱亜鉛腐食を起こしておりました。使用されている流体が塩分の濃いナトリウム泉ということから真鍮材の脱亜鉛腐食が進み腐食生成物の付着が進んだと考えられます。水道水でも塩素含有量が多い場合は脱亜鉛腐食が起こりますので注意が必要です。

SMGシリーズのSMG-Kは内部部品にSUS304と高耐食性特殊黄銅材を使用しており脱亜鉛腐食が起こりにくくなっているため、本事例ではSMG-Kへの変更を提案しました。

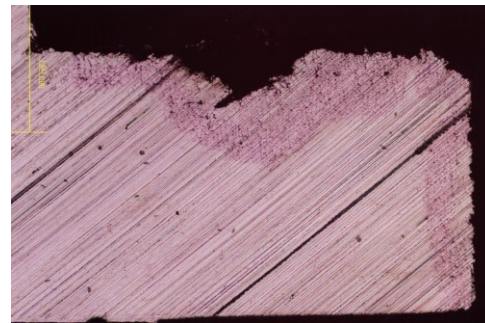
脱亜鉛腐食を起こした弁棒弁体の断面写真

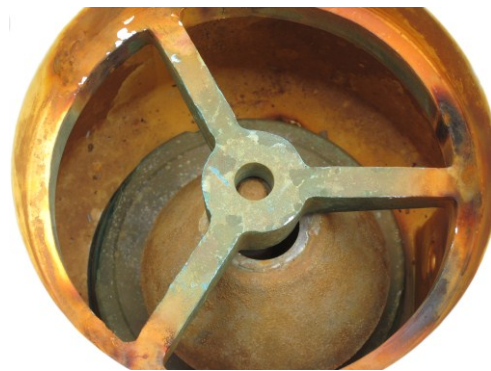
海水を水槽に送るラインで弁箱FC200(ナイロンライニング)、内部部品CAC406、シートパッキンNBRのSMC10K150Aの標準仕様品。使用後1年3ヶ月で緩衝傘が腐食によりはずれ、弁体が開放状態になり、弁体周囲は侵食が進みえぐられた状態になっていました。

腐食により外れた緩衝傘

1年3ヶ月と短期間での異常な腐食の進みであり東京都立産業技術センターに調査を依頼しました。原因は海水による酸化還元反応で表面の金属がイオン化し脱落する腐食が発生し、さらに、腐食箇所を水流により機械的侵食が併発したためと判明しました。弁棒、スプリングなどステンレス部品には侵食は見られず、青銅および黄銅材において腐食、浸食が発生していました。

ナイロンライニングを施したFC本体とステンレス部品に腐食は見られず、海水に対する耐食性は青銅、黄銅材より高くなっています。本事例では予算的な制約もあり青銅、黄銅材の部品にナイロンライニングを施し対応をしました。ナイロンライニングは塗膜に傷がつかない限りかなり有効ですが、バルブでは動く箇所が必ずあるため、完全ではありません。

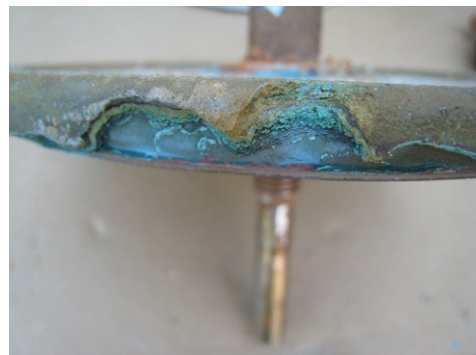
腐食によりえぐれた弁体

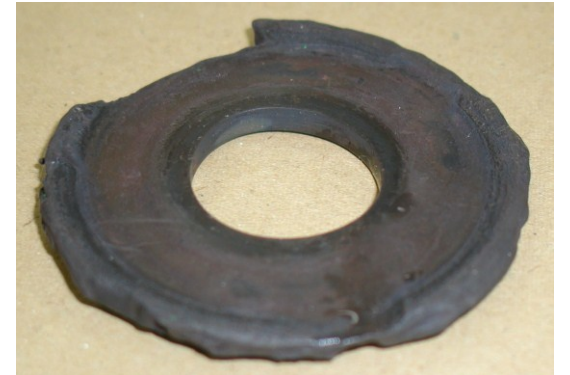
ボイラー循環水に弁箱FC200、内部部品CAC406、シートパッキンFPM(フッ素ゴム)仕様のSM10Kの65Aを使用して、使用後約1年で漏水が発生しました。状況は弁体に装着されているFPMのシートパッキンが溶けて部分的に消失し、本来外形71mmが62mmになっていました。

使用されている循環水は温度90℃でスケールの付着や腐食を防止する清缶剤、脱酸素剤、防食材の3種類の薬液が混入されていました。その薬液中の清缶剤の成分の60%が水酸化ナトリウムであったためFPMパッキンを溶かすことになりました。FPMは水酸化ナトリウム濃度10%程度で仕様に適さない材質であったためパッキンの一部が溶けて漏水が起こったと考えられます。

シートパッキンを水酸化ナトリウムに適し、温度90℃にも対応できるPTFE(テフロン)に変更することで解決しました。現在の口径100A以下のSM標準品はバイパス弁以外の弁内部の部品は全てステンレスで薬品に強い素材になっております。シートパッキンも各種用意しておりますのでお問合せ下さい。

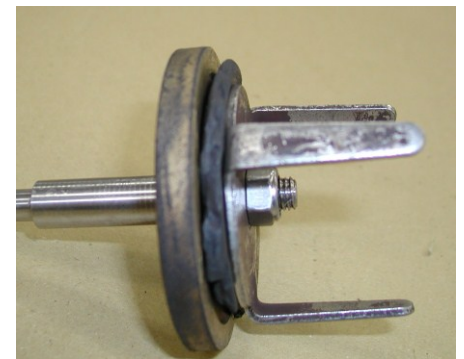
薬液で溶けたシートパッキン

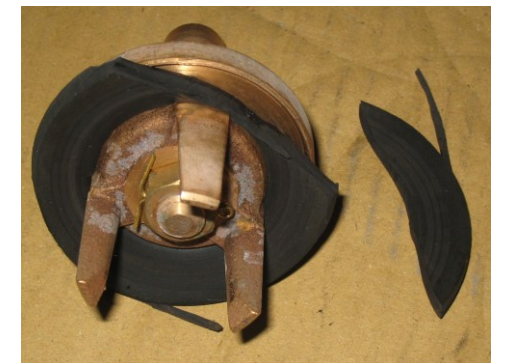
化学薬品工場にて流体にシクロヘキサノン(ナイロン等の原料、アノンとも呼ばれる)を流すラインで弁箱FC200、内部部品CAC406、シートパッキンNBR仕様の標準SM10Kの40Aを使用し漏水が発生しました。金属部品や作動に問題はなかったがシートパッキンに不具合が見られました。

膨張し弁体をはみ出したパッキン

流体に使用されているシクロヘキサノンとシートパッキンのNBRの性質が不適合で漏れが発生しました。弊社工場にて分解検査を行ったところ、シートパッキンの正常寸法が外径47.5mm、厚み3mmのところ外径59mm、厚み4mmに膨張しており、劣化やクラックが見られ、検査途中で破断しました。NBR(ニトリルゴム)は耐油性には優れていますがシクロヘキサノンに適合せず、流体に合わないパッキンを使用した為の漏水でした。

シートパッキンを流体のシクロヘキサノンに適合するテフロンかテフロンより劣りますが耐薬品に優れたEPDM(エチレンプロピレンゴム)に変更することで解決しました。テフロンはゴムに比して硬く、止水性ではゴムに劣るためEPDMを使用しました。EPDMは耐老化性、耐摩耗性にも優れた素材で、NBRは耐老化性、耐摩耗性、耐油性に優れた素材です。

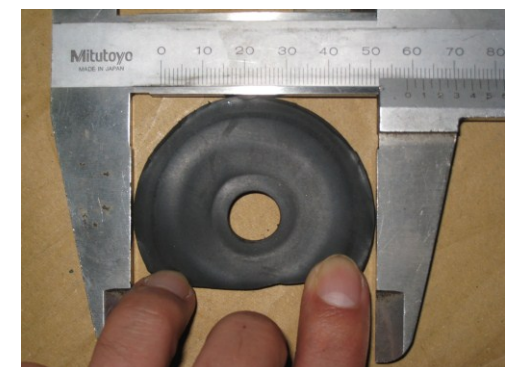
外径59mmに膨張したパッキン
