スモレンだより

今月は「ウォータハンマ」特集です。

~ウォータハンマはいろいろな原因で起こります~

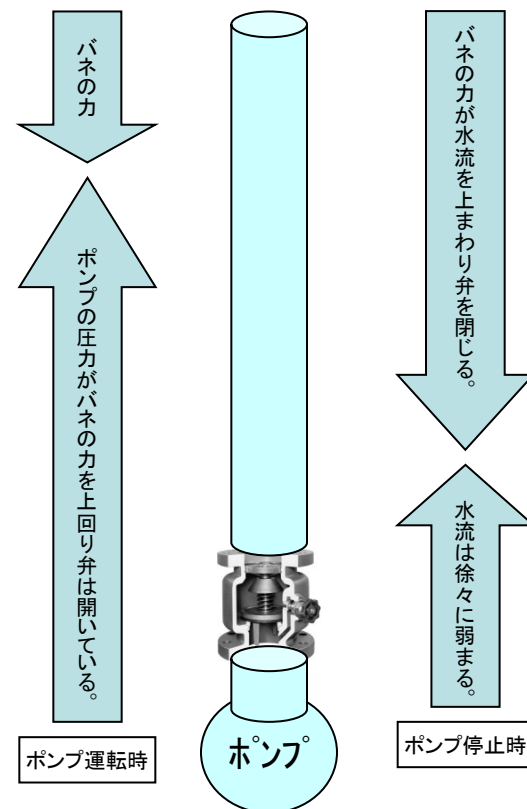
ウォーターハンマの発生原因と対処方法 その1

【ポンプ停止時の逆流によるウォーターハンマ】

ポンプ停止時の逆流は揚水の縦配管で起こります。ポンプで水を上部に送っているときに、ポンプを停止すると縦配管内の水は引力に引かれてポンプに戻ってきます。そのままポンプに逆流するとポンプが破損する原因になりますので、ポンプの上にはチャッキバルブ（逆止弁）が設置されています。このチャッキバルブがJIS弁であるスイングチャッキの場合はウォーターハンマが発生する原因となります。このような配管ではポンプが完全に停止した後も慣性で配管を上った水が引力に引かれ逆流を始めます。スイングチャッキは逆流により弁を閉じるため、発生した逆流を瞬時に堰き止めます。この時、スイングチャッキ部分の配管内は堰き止められた水と逆流してくる水で異常な圧力となり、ウォーターハンマが発生するのです。

ウォーターハンマの対処はどこで音が出ているかを突き止めます。音が出ているところがウォーターハンマの発生源だからです。チャッキバルブ周辺より発生していれば、逆流の発生によるウォーターハンマと考えられます。一般的な対処方法として逆流の発生前に弁を閉じるスモレンスキのような急閉式チャッキバルブで解決できます。ポンプは電源OFFの後も慣性で弱まりながら水を送っています。急閉式チャッキはスプリングによりポンプからの慣性による送水が続いている間に弁を閉じますので逆流の発生を防ぐのです。急閉式チャッキバルブは逆流によるウォーターハンマ発生の原因をなくす解決方法です。
