スモレンだより

今月は「スイングからスモレンへの交換事例」特集です。

～スイングからスモレンに変更するには理由があります～

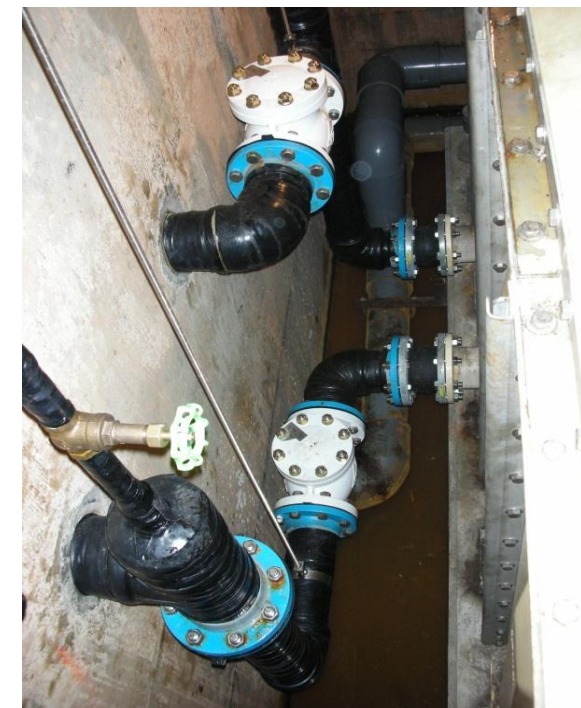
解説: 通常、ポンプの吸込管の先端に、落水を防止す
るためにフート弁が使用されます。また、吸込
管の中間で落水を防止する場合には中間フート
弁を使用します。現場によっては、代用として
スイングチャッキが使用される場合もあります。
スイングチャッキは構造上、弁体と弁座の面が
合わさり止水しています。この接触面はいずれ
も金属であり、弾性がないため止水性能は高く
ありません。JIS規格でも一定量の漏水は、容認
されております。逆に、スモレンはバネで弁体
を押えており、弁体と弁座の間はパッキンがあ
るため、漏水は起こりません。弊社では、この
ようなケースのために、中間フート仕様のスモ
レンも製作しています。ナイロンバルブも製作
していますので、お問合わせ下さい。

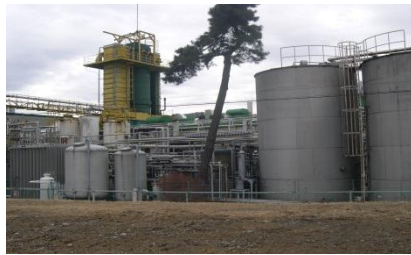
呼び径125Aの排水ラインに設置されているスイングチャッキより、ポンプ停止時に激しい音と振動が発生していました。スイングチャッキよりポンプ停止時に発生する音や振動はチャッキが原因のウォーターハンマであり、スモレンに変更することで解決ができます。サントリー府中工場もスモレンのSM10K125Aに変更し解消しました。スイングチャッキでは逆流により弁体を閉じるため、瞬間的に逆流を受け止めることになり、配管内の圧力が著しく高まりウォーターハンマが発生します。スモレンは逆流を発生させないためウォーターハンマを発生させません。

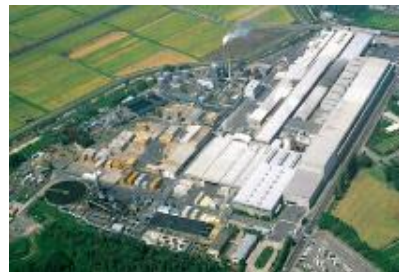
製紙会社の廃水設備でチャッキを使用していなかったため、フート弁が破損してしまいました。そのため200Aのスイングチャッキを横設置で取り付けしましたが、ポンプ停止時にチャッキよりウォーターハンマが発生するようになりました。スモレンはチャッキが原因で起こるウォーターハンマの解消には極めて有効で、横設置でもその能力は変わりません。スモレンスキチャッキバルブは前後を横ぶれ防止のガイドで支持されたリフト構造に加え、スプリングの力で弁体を閉じるため、縦、横の設置を問わずスムーズに開閉します。

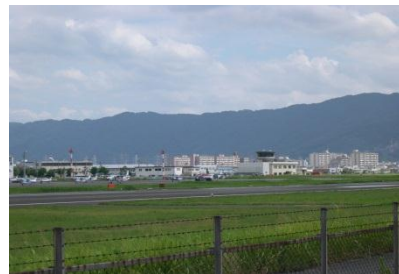
飛行場の6系統ある配管径50Aの放水ラインでポンプと圧力タンクの間設置しているスイングチャッキからウォーターハンマが発生していました。圧力タンクが設置してある場合、揚程が無いラインでも圧力タンクよりの逆流が発生するため、スイングチャッキはウォーターハンマが発生します。圧力タンクによる逆流は通常の縦配管の逆流と異なり、瞬時に高圧の逆流が発生するため、圧力タンクとチャッキの距離が短い場合はスモレンのパネ強度を高め閉鎖のタイミングを早める処置が必要になる場合があります。本事例もパネ強度を高めたスモレンで解決しました。

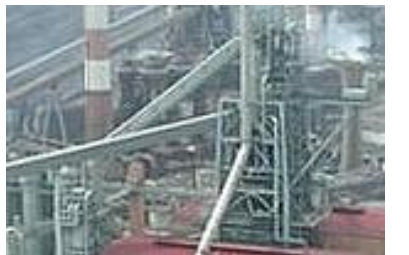
スイングチャッキの口径200Aの摺動部分（ヒンジ部分）に流体に含まれる塩化イオンや浮遊物が固着し1年ほどで作動不良を起こし逆流を起きました。スモレンでも同様の固着は起こる事がありますが、弁棒を支持している上下の弁棒のクリアランスを広げる、塩化イオンなどが固着しづらいテフロンコーティングを施すなどの対策が可能です。本事例では上記の対策を施したスモレンに変更し経過を見ております。約一年経過しましたが、順調に作動しております。

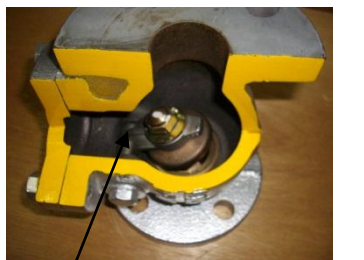
清掃工場の24時間連続運転の消火設備ラインで設置されているスイングチャッキが頻りに破損し交換していました。スイングチャッキでは弁体が斜めに開くため、弁体には乱流や脈動による流体からの応力がかかり、これらの応力をヒンジ部分一箇所で受け止めるためヒンジピン等の摩耗が進むこととなります。スモレンの弁体は弁棒とともに上下に平行に動くため偏った応力を受けにくくなっています。弁棒も上下二点のガイドで支持され、摺動部はステンレス部品を使用しているため耐久性はスイングチャッキ比べ高くなっています。

スイングチャッキのヒンジ部

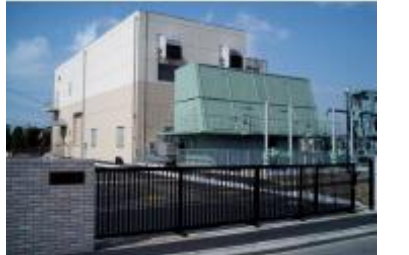
耐久性改善 交換事例Ⅲ **神奈川県のパンプ場**

汚水処理ポンプ場では幾つものラインがありますが、その内の1ラインにたまたまスモレンがついていました。他のラインはスイングチャッキがついており頻りに交換を繰り返していました。ポンプ場の職員の方はスモレンのことを知りませんでした。唯一だけ交換しないラインがあることに気づき、工事業者の方に聞きスモレンのことを知りました。その後はスイングチャッキの交換の都度スモレンを採用し、現在は約30あるチャッキの半分以上をスモレンに変更されました。
