スモレンだより

今月は「スイングからスモレンへの交換事例」特集です。

【配管急閉鎖によるウォータハンマ実験】

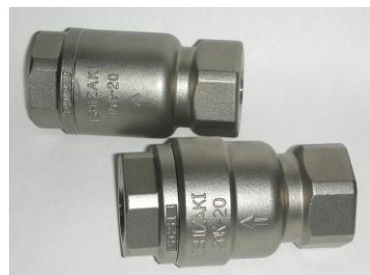
新製品
SMGS

呼び径20A
奥が10K
手前が20K

現在のステンレス製ねじ込み型SMGは圧力10K、口径15A
～32Aまでのラインナップです。新設計のステンレス製ねじ込
みは型式SMG-Sで10K、20Kの2種類の圧力をご用意致しま
した。

当面は口径20Aのみのテスト販売になります。価格は従来の
SMG10K20Aの61,000円に対し30,000円、20Kは40,000円
でのテスト販売になります。お気軽にお問合せください。

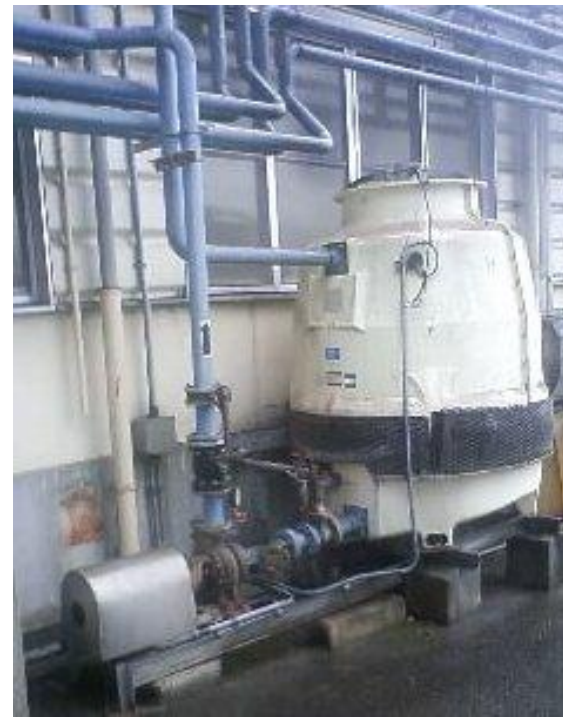
設置されたSM10K80A

工場内の冷却水ラインに設置されているスイングチャッキがスケールの固着により2ヶ月程度で作動不良を起こし漏水していました。バタチャッキ（ウエハーチャッキ）も試しましたが、同様に漏水するためスケール固着の対策を施したスモレンスキチャッキを設置して頂きました。

ポンプ停止後の配管ではチャッキバルブ二次側に流体が残っており、流体中の成分(カルシウム・マグネシウムなど)が温度変化や圧力により析出、結晶化しスケールとなって固着するのです。スイングチャッキやバタチャッキのような蝶番構造では、スピンドルを横軸に弁体がドアと同様に開くため、可動部のスケール固着面積が広くなり、スケールの影響を受けやすくなっています。また、スケールの固着により引っ掛かりが生じ、作動不良を起こすこととなります。スモレンは弁体の開閉動作を上下二点で支持して縦軸でスライドする構造なので、スケールの付着面積が狭く、スケール固着の影響を受けにくくなっています。また、今回のケースではスケール対策として、可動部の隙間を少し広げスケールがたまりにくくしました。スイングチャッキではスピンドル部分の隙間を広げるとガタツキが大きくなるため同様の対策は取れません。

今回、テストケースとしてご採用頂き4ヵ月以上経過しましたが作動不良は発生していません。工場内では、同じ状況のラインが他に多数あるので、順次切り替えをしていくとの話を頂いています。スモレンでは今回の対策のように現場の状況に応じた対策品の作成も行っております。お気軽に弊社までご相談下さい。

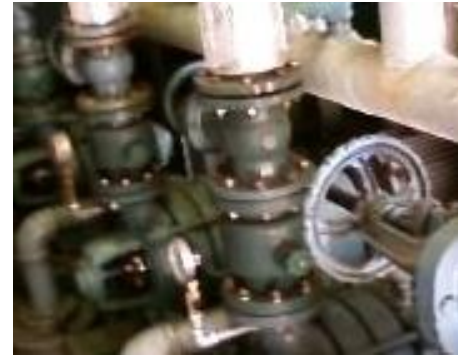
化学製品製造工場の消火設備においてポンプ性能試験時、従来はポンプ運転に合わせて手動でバルブの開閉を行っていましたが、一次圧調整弁を取り付け手動でのバルブ開閉を取止めたところ、ポンプ停止時にスイングチャッキよりウォータハンマが発生するようになりました。呼び径200Aと大きなこともあり、騒音と振動も激しく、スモレンのSM10K200Aに交換いただき問題は解決いたしました。現在は音も無く順調に稼働しているとお話でした。

手動でバルブの開閉を行っていた時は、ポンプ停止前にゆっくりバルブ閉めていることで逆流の発生が起こらず、スイングチャッキは弁の自重の力で閉止していましたが、手動の開閉をやめることで、一次圧調整弁で設定圧力に保持されていた管内圧力がポンプ停止時にまだ閉鎖されていないスイングチャッキの弁体を急閉鎖させるため、スイングチャッキ二次側で管内圧力が著しく変動しウォータハンマを発生させていました。このような場合、スイングチャッキをスモレンスキチャッキに交換することで解消します。

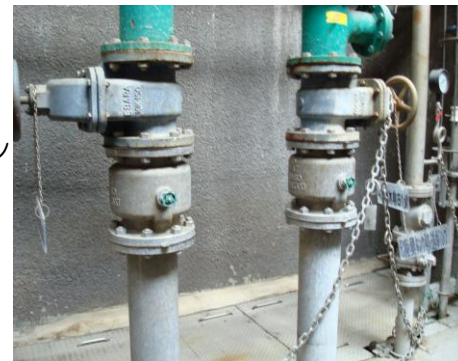
設置されたSM10K150A

某食品会社様の工場では20mほどの揚程がある排水処理ラインでスモレンスキチャッキバルブのSM10K150Aを御使用いただいております。スモレンの導入はポンプ停止時に設置されていたスイングチャッキよりウォータハンマが発生し、音と振動が激しく、近くにいる人間が驚くほどであったためのお話でした。5年前にスモレンに交換しウォータハンマは解消され、その後も順調に稼働されているとお話でした。

スイングチャッキはポンプへの逆流を防止する逆止弁としての機能はありますが、ウォータハンマ防止の機能はありません。ポンプ停止時の引力に引かれ逆流する流体と共に弁が急激に閉鎖されるためウォータハンマが発生します。シングルレバー水栓を閉じた時にウォータハンマが発生し、ゴンという音がします。スイングチャッキの弁体が閉じるのはシングルレバー水栓を閉じるのと同じで、堰き止められた水は配管内で逃げ場が無く、配管内の圧力が異常に高まりウォータハンマが発生します。また、スイングチャッキの場合弁体は金属でゴムパッキンなどが無いため、閉鎖時には金属同士のぶつかり合う衝撃音が発生します。

スモレンはポンプ停止時に逆流の発生を起こさない構造のため、配管内の圧力変動がごくわずかです。ウォータハンマが発生しません。スモレンはポンプ停止時、逆流の発生前に弁体をバネの圧力で閉じる構造になっているため逆流が発生しないのです。弁体には標準でゴム(NBR)パッキンが装着されており閉鎖音は発生しません。ポンプ停止時の逆流の発生には揚程のある配管での引力による逆流の他、圧力タンク使用時の圧力タンクからの逆流、ヘッダー配管のポンプ複数台使用時のポンプ停止したラインへの可動ポンプからの逆流など配管形状によって発生します。ウォータハンマにつきましてはお気軽に弊社にご相談下さい。
