石崎製作所からのお知らせ

スモレンだより

今月は「チャッキバルブのトラブル」特集です。

～チャッキバルブのトラブルは解決できます～

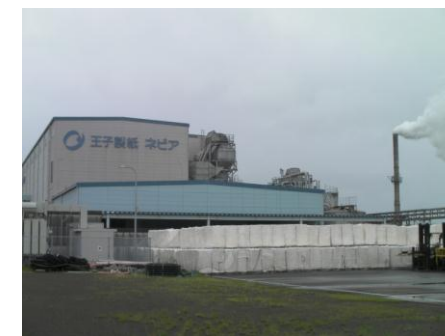
王子製紙ネピア 徳島工場様

原因：音の発生場所はスイングチャッキバルブより発生しており、
配管よりの発生はありません。揚程は5m程度で、横引きの配
管が長く30m近くあり、配管自体が工場内を引き回されてい
るために、複雑にいりくんだ状況になっています。揚程が5m
しかないため逆流によるウォーターハンマとしては強すぎるよう
に思われます。このような配管では、配管内に滞留してしまう
空気溜まりによるウォーターハンマや水柱分離も懸念されるため
に、空気溜まりや水柱分離による軽度なウォーターハンマが発生
しており、その水撃波と逆流がスイングチャッキの弁体を急閉
鎖させ騒音と振動というウォーターハンマを発生させていると考
えられます。

対策：ウォーターハンマの発生場所がスイングチャッキであるため、
直接の発生原因はスイングチャッキの弁体の閉鎖遅れによるも
のであり、スモレンスキチャッキバルブへの変更で解決しまし
た。スイングチャッキは、ポンプ停止の際に配管内の逆流によ
り弁体が急激に閉鎖されるために、スイングチャッキ二次側の
圧力が異常に高まるためウォーターハンマを発生させます。スモ
レンスキチャッキはスプリングを内蔵したチャッキとなっている
ので、ポンプ停止の際にバルブの一次側の圧力とスプリング
の圧力が逆転する瞬間には、弁体が内蔵されたスプリングの作
用により完全に閉鎖する為、バルブ内の圧力変動が極めて少な
くウォーターハンマを発生させません。

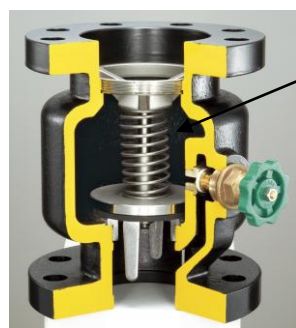
スモレンスキ SM10K カット写真

バネがウォーターハンマを防止します。

- ウォーターハンマ防止器
ウォーターハンマの圧力上昇を吸収する装置で効果はありますが設置スペースと設置後のメンテナンスが必要です。
- インバータポンプへの変更
ポンプの停止時に徐々に圧力が下がるためウォーターハンマ防止に有効ですが交換費用と手間が必要です。
- 電動弁とのダブル設置
電動弁をポンプに合わせゆっくり閉めることでウォーターハンマ防止になりますが、電動弁の費用とスペース、停電時の対策が必要です。スモレンスキチャッキバルブはポンプ停止時にポンプからの吐出圧力が0になる前に内蔵されたスプリングの力で弁体を閉じる構造です。そのため配管内の逆流の発生が無く、圧力上昇が起きないためウォーターハンマが発生しません。スイングチャッキとの面間補正用のスペーサーの用意もあり、最も安価にウォーターハンマを解消します。

スモレンスキチャッキバルブは中心の弁棒に沿って弁体がスライドするリフト型になっています。弁棒の動きは上部と下部のガイドにより二点で支えられているため、スイングチャッキ等のようにヒンジピン一点に力が掛かることはありません。そのため同様の使用環境において、スモレンスキチャッキバルブの耐久性は何倍も高い実績を残しています。
