スモレンだより

浅井信裕（技術主任）の事例紹介コーナー

【水柱分離によるウォーターハンマ事例】

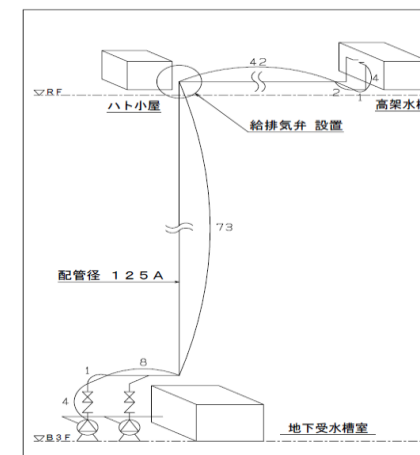
図1 配管系統図

原因： 14階建ての病院で実揚程は81m、屋上の横引き配管は42mあり、大きな音と振動は屋上の鳩小屋付近で発生しています。ポンプ上にはスモレンが設置されておりチャッキが原因のウォーターハンマでないことは確認できています。音と振動の発生箇所が屋上であることと、横引きの配管が長いことから水柱分離によるウォーターハンマと考えられます。

結論： パーマキアン氏の水撃簡易図表を用いて検討したところ、屋上の鳩小屋付近が最大負圧の発生場所と確認され、負圧解消のためこの位置に給排気弁を設置いたしました。

解説： 水柱分離は立ち上がった後の横引きの配管が長い場合に起こる現象です。このような配管では横引きの配管の水は前に向かって前進し、縦配管の水はポンプの動力を失い、ついていけなくなり逆流する。このため横配管と縦配管のエルボ部分の水が分離し負圧が発生します。この負圧が大きければ分離した水が負圧に吸い寄せられ激しく衝突します。逃げ場の無い配管内で水の衝突は配管内圧力を瞬時に、かつ、異常に高めるためウォーターハンマの発生となります。負圧の大小は縦配管の揚程、横引き配管の長さが大きな要因となります。給排気弁の設置は負圧部分に空気を送り込み負圧を解消させるため、負圧が発生する箇所に設置をしないと効果はありません。適切な位置を見つけるために、今回用いた水撃簡易図表は有効です。

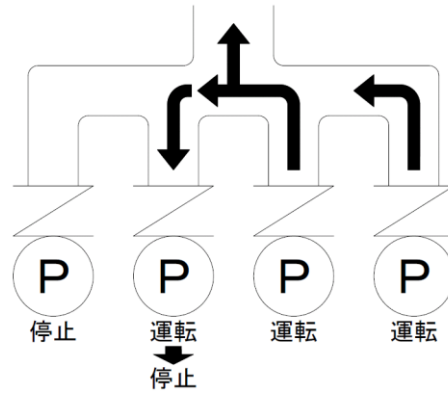
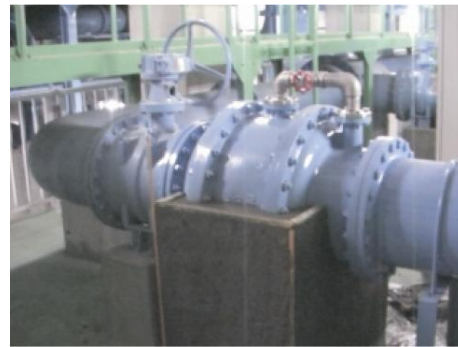
交換後写真

状況： 下水処理場の一次処理槽から二次処理槽に送るラインで、ポンプ4台、口径450Aの配管が1本にまとまり、揚程約5m、横引き約15m。ポンプは常時1台、最大で3台同時運転しているラインで、ポンプ停止時にチャッキよりウォーターハンマが発生する。

原因： 常時1台以上のポンプが稼動しており、停止中のポンプには常に高い背圧がかかる状態でした。使用しているチャッキバルブが通常のスイングチャッキであったため、ポンプ停止時のスイングチャッキに集合配管側より高い圧力がかかり、弁が急激に閉じられるため、ウォーターハンマが発生していました。

結論： スイングチャッキをスモレンスキチャッキバルブに変更することでウォーターハンマは解消されました。

解説： スイングチャッキの弁は逆流に押されて閉じるため、集合配管のように常に背圧がかかっている状況ではウォーターハンマが発生してしまいます。今回の場合は口径が450Aと大きく弁体重量もあるため、閉鎖音も大きく、弁体の閉鎖時の衝撃も大きくなっています。配管内の圧力変動も大きくなるため、大砲の発射音のような大規模なウォーターハンマの発生となりました。スモレンスキチャッキバルブはポンプからの一次側の圧力と二次側の背圧+スプリング圧が均衡する状態で閉まるためウォーターハンマの発生を防止するのです。

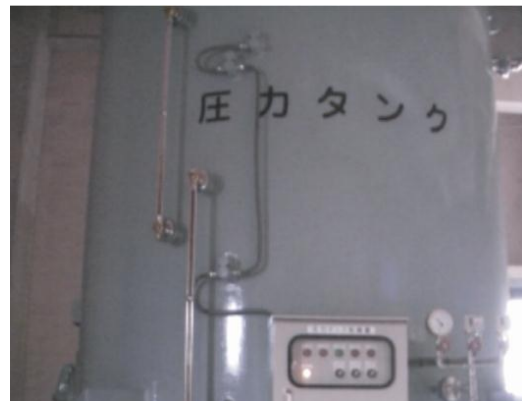
現場圧力タンク

状況： 水処理施設における配管内圧力維持のため圧力タンクを設けたラインで、ポンプ停止時にウォーターハンマが発生。配管径200A、圧力タンクまでの揚程約7m、横配管約13m、圧力タンクは0.3Mpaでポンプが停止するラインです。

原因： 圧力タンク内圧力が0.3Mpaでポンプ停止し、圧力タンク内の圧力によりスイングチャッキが急閉鎖させられ、チャッキバルブ部分で著しい圧力変動が起こりウォーターハンマが発生しました。圧力タンクの0.3Mpaという圧力は揚程換算で30mであり、ウォーターハンマ発生の原因になっています。

結論： 逆流により弁を閉じるスイングチャッキより、早いタイミングで弁を閉じるスモレンスキチャッキバルブに変更することで解消しました。

解説： 圧力タンクからの逆流は縦配管の重力による逆流よりも早いタイミングで発生するため、チャッキバルブの閉鎖も、より早いタイミングで行われる必要があります。チャッキバルブと圧力タンクまでの距離、圧力タンクの圧力によって、スモレンスキチャッキバルブはスプリングの強さを変更し、閉じるタイミングを調整できます。

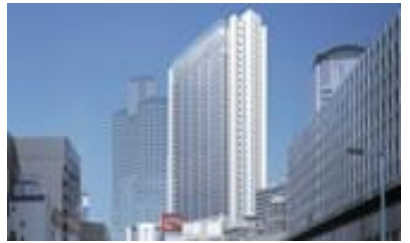
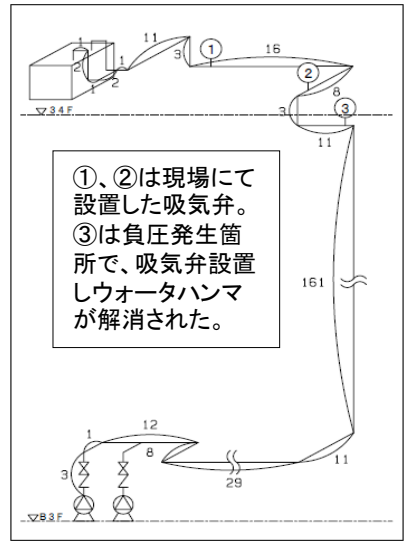
状況： 新築オフィスビルの雑用水ラインの試運転でウォーターハンマが発生しました。建物は34階建てで、実揚程173m、屋上の横引き配管59m、管径は100Aのラインになっています。横引き配管が長いので水柱分離と見做し吸気弁を設置しましたが、解消されず弊社に相談となりました。

原因： 本件ではポンプ上にはスモレンが設置されており、ポンプ停止後の逆流によるウォーターハンマの発生は心配ありません。ウォーターハンマ対策では発生場所の確認が大切で、屋上の配管で大きな振動と音が発生しており、横引き配管が59mあることから水柱分離が原因と考えられます。

解説： 本件事例では水柱分離との原因判断は正しかったのですが、吸気弁の設置箇所が不適切であったためにウォーターハンマは解消されませんでした。弊社にて水撃簡易図表を用いて検討したところ、右の配管系統図の③の場所が最大負圧の発生場所と判断され、この場所に吸気弁を設置しウォーターハンマは解消されました。水柱分離によるウォーターハンマは「スモレンだより」でも度々御紹介していますが、横配管の水流がポンプ停止後惰性で先に進み、縦配管の水流がポンプよりの圧力が無くなり引力に引かれ逆流するために、配管内で水流が分離し負圧が発生するために起こります。今回の事例では負圧の発生箇所を特定しないまま吸気弁を設置したためにウォーターハンマが解消されませんでした。弊社では皆様よりのご相談をおまちしております。お気軽にお問合せ下さい。

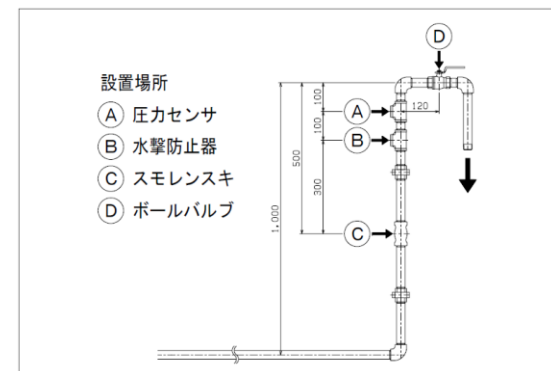
実験配管図

- 実験方法： 20mmの実験配管に以下の4通りの対策時における、バルブ閉鎖時の圧力上昇値を測定する。
1. 水撃防止器のみを末端付近に設置。
 2. スモレンスキチャッキバルブ(SMG-k)のみを末端付近に設置。
 3. 水撃防止器とスモレン(SMG-K)の両方を末端付近に設置。
 4. クランク配管を末端付近に設置。

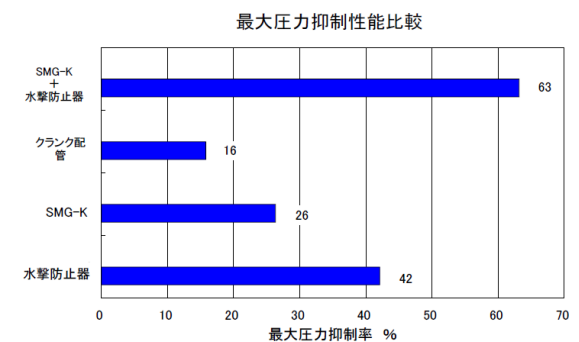
実験結果： 実験結果において、有効な手段として効果があると考えられるのは、水撃防止器でした。右のグラフは最大圧力抑制率を示しています。横軸が長いほど効果が高いことを示しています。スモレンの(SMG-K)は水撃防止器より劣りますが、多少は効果があると考えられます。効果があるといわれているクランク配管はあまり効果が見られませんでした。対策としては水撃防止器を使用し、ウォーターハンマが解消されない場合は、スモレン(SMG-K)を併用するのも有効であると考えられます。
