スモレンだより

今月は「チャッキの耐久性」特集です。

～チャッキは半年、一年毎に交換すると思っていませんか？～

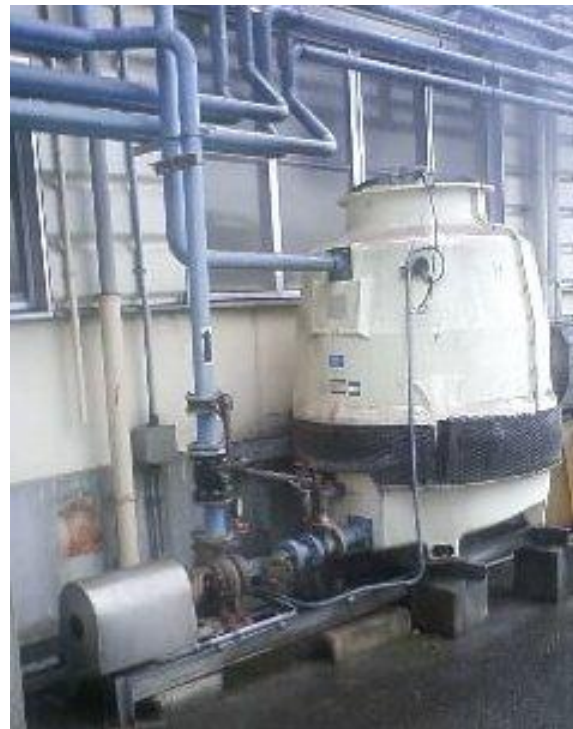
弁体の固着によるスイングチャッキの作動不良

工場内の冷却水ラインに設置しているスイングチャッキがスケールの固着により2カ月程度で作動不良を起こし、逆流が発生していました。バタチャッキ(ウエハーチャッキ)も試しましたが、同様に漏水するため、スモレンスキチャッキバルブの対策品を設置しました。

ポンプ停止後の配管ではチャッキバルブ二次側に流体が残っており、流体中の成分(カルシウム・マグネシウムなど)が温度変化や圧力により析出、結晶化しスケールとなって固着するのです。スイングチャッキやバタチャッキのような蝶番構造では、スピンドルを軸に弁体がドアと同様に開くため、可動部のスケール固着面積が広くなり、スケールの影響を受けやすくなっています。また、スケールの固着により引っ掛かりが生じ、作動不良を起こすこととなります。

スモレンは弁体の開閉動作を上下二点で支持して縦軸でスライドする構造なので、スケールの付着面積が狭く、スケール固着の影響を受けにくくなっています。また、今回のケースではスケール対策として、可動部の隙間を少し広げるとともに、摺動部にテフロンコーティングを施しスケールが固着しにくくしております。スイングチャッキではスピンドル部分の隙間を広げるとガタツキが大きくなるため同様の対策は取れません。

今回、テストケースとしてご採用頂き、従来2カ月だった期間の8倍の16カ月以上経過しましたが作動不良は発生していません。工場内では、同じ状況のラインが他に多数あるので、順次切り替えをして頂いております。スモレンでは今回の対策のように現場の状況に応じた対策品の製作も行っております。お気軽に弊社までご相談下さい。

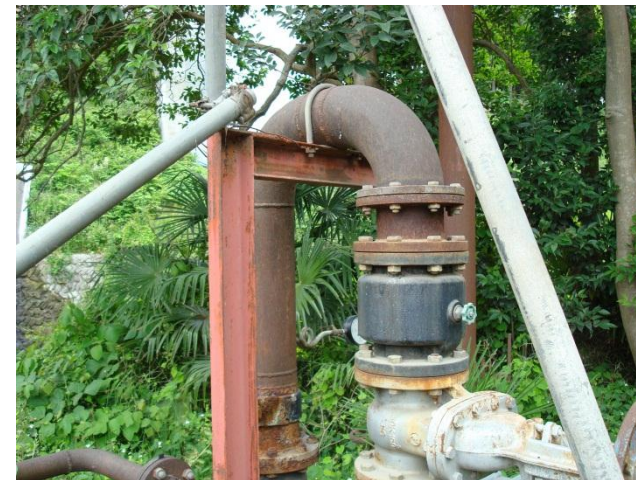
スイングチャッキが2年で破損

焼成炉等の冷却水循環ラインに設置したスイングチャッキのヒンジピンが折損して、2~3年で交換しています。呼び径は150A、揚程は約20mほどです。チャッキは配管の関係上エルボの直後にあります。スモレンではもっと持ちますか？

ポンプやエルボの直上にチャッキをつけることはチャッキにとって寿命をちじめる事になります。配管内での水の流れは一定ではありません。ポンプから吐出された時から水は大暴れなのです。現在、主流となっている渦巻きポンプではポンプから吐出される水は渦巻状の管路を通して吐出されるために、内側と外側では流速に違いが出ています。この流速の違いが乱流となりポンプの上にあるチャッキバルブの弁体に偏った力を加えるのです。このような状態で、チャッキバルブにスイングチャッキやウエハーチャッキのような直線のヒンジで開閉するチャッキを使用すると弁体の面に掛かる圧力が平準でなく、偏りがあるため直線のヒンジ部分はねじりの応力が掛かり、ヒンジ部で破損が起こります。同様なことはエルボ部分のすぐ先に取り付けた場合も起こります。防止方法としてはポンプやエルボ部分から乱流が落ち着く距離までチャッキを離して設置することが必要です。
