石崎製作所からのお知らせ

今月はスモレンの“耐久性”について特集です。～スモレンスキは、部品交換ができる?!～

切削油循環ラインのチャッキバルブ耐久性改善の事例

スモレンスキ 分解要領書 SM 10K 40A ~ 100A ①

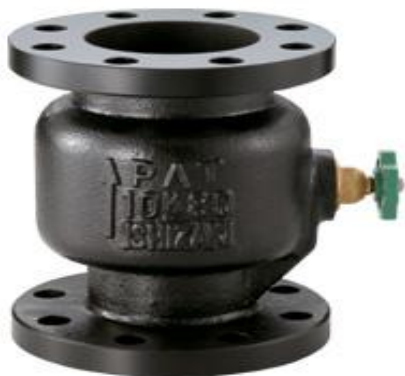
SM10K200A
鑄鉄製

サンプルプラン パッキンスプリング交換の場合

SM10K-200A	新品交換	オーバーホール
定価	216,000円	172,800円
分解・清掃	—	○
弁体などの清掃	—	○
パッキンスプリング交換	—	○
再検査、再塗装	—	○

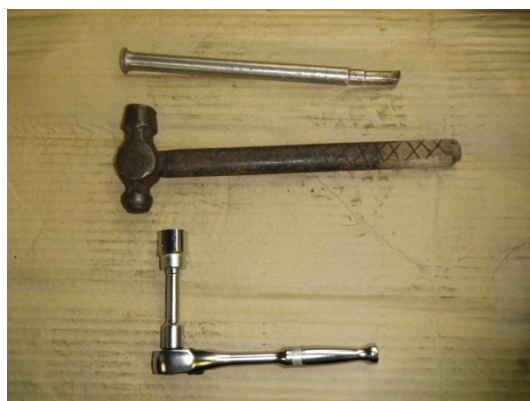
1、交換用のパッキン・バイパス弁など必要と思われる部品と金属棒・金づち・ラチェットをご用意下さい。

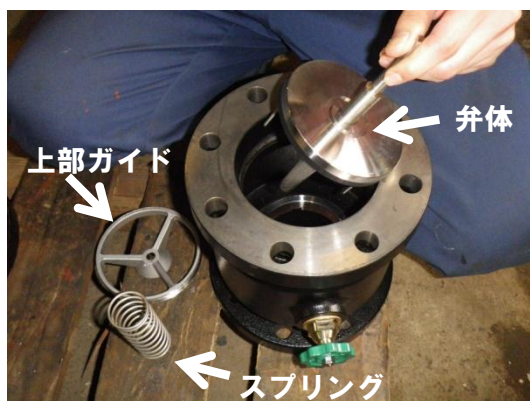
4、スプリング・弁体一式の順に取り外して下さい。

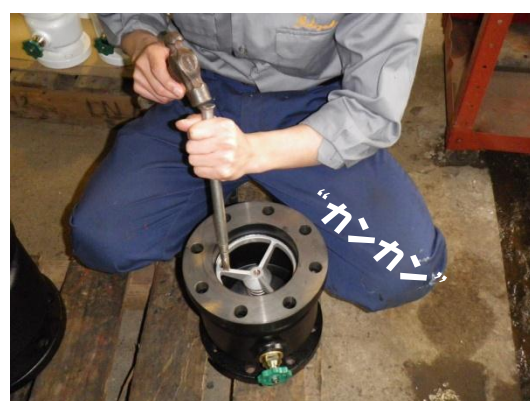
2、上部ガイドのリブの付根に金属棒の先端を当て、反時計回りに叩いて下さい。叩き過ぎるとリブが変形しますのでご注意下さい。

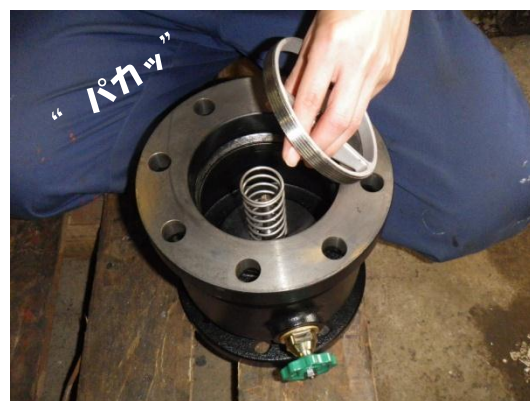
3、上部ガイドのネジが緩みしたら、手で反時計回りに回して外して下さい。

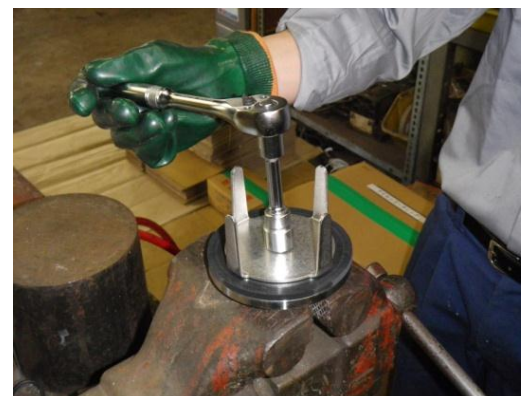
1、万力などで弁棒部を固定し、ナットをラチェットなどで緩めて下さい。※ゴム手で弁棒部を押さえているだけでもナットを緩める事が出来ます。

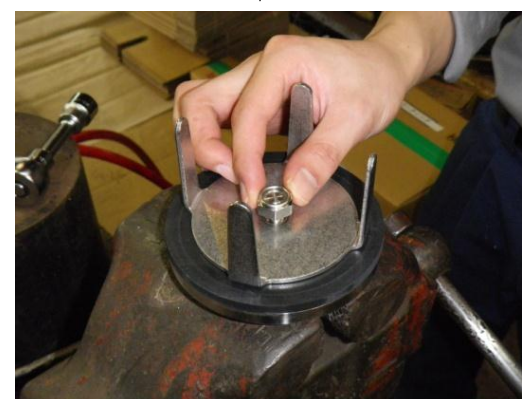
2、緩めたナットを取り外して下さい。ナットは緩み止めナットとなっていますのでご注意下さい。

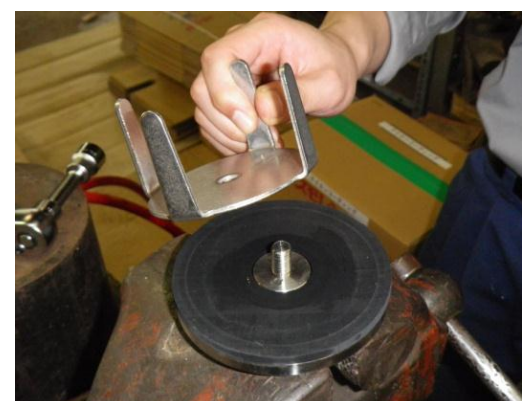
3、下部ガイドを取り外して下さい。

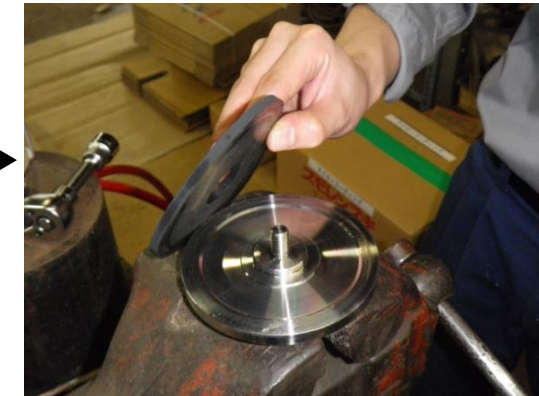
4、パッキンを取り外して下さい。

5、再組立時には、弁箱内の異物、スプリング・パッキンなどの部品の傷・損傷の有無を確認してから行って下さい。

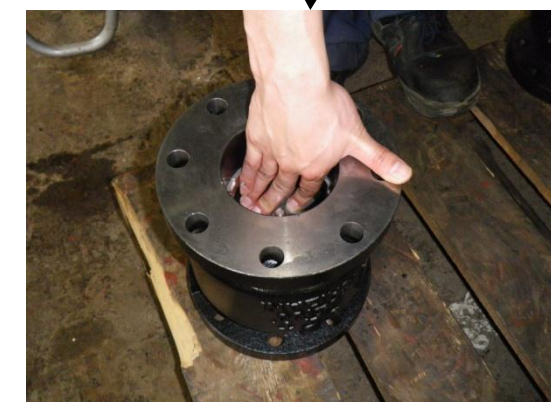
6、再組立後は、必ず弁体の開閉作動を行い、弁の作動が円滑であるか確認を行って下さい。
