石崎製作所からのお知らせ

浅井信裕(技術主任)の事例紹介コーナー
【スイングチャッキによるウォータハンマの解消事例】
No.47

今回のスモレンダよりの特集は、「ウォーターハンマ」についてです。
ウォーターハンマの現象3つとその対策を載せています！

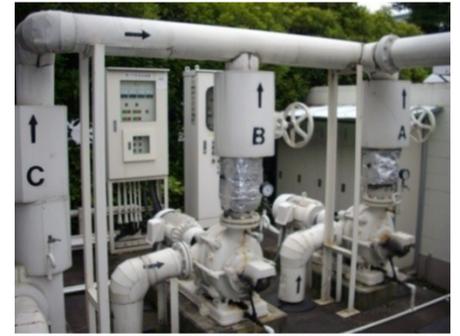
配管設置写真

スイングCVは、ポンプ停止時の逆流によりウォータハンマを発生させます。スモレンスキは、ポンプ停止し逆流する前に、スプリングによって弁を急閉させるため逆流が起らず、ウォータハンマ自体を発生させない構造になっています。よって、チャッキバルブで発生している衝撃音や振動は配管破損が改善されました。

【解決】
スモレンスキチャッキバルブ SM 10K 125A に取替して配管破損の発生を抑えた

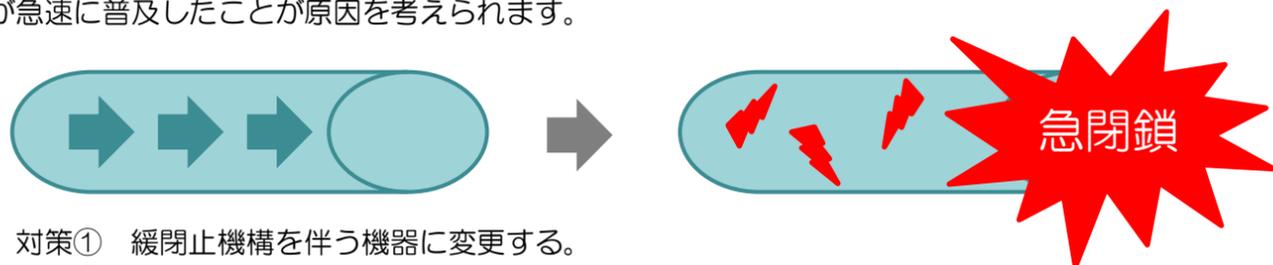
急激なバルブの閉鎖によるウォーターハンマ

上述の流れる水を瞬間的に停止させる場合がこれになります。身近なところでは、シングルレバー水栓器具や大型全自動洗濯機、食器洗浄機器などの急閉鎖を伴う水栓器具や電磁弁を内蔵した家電製品が急速に普及したことが原因と考えられます。

対策① 緩閉止機構を伴う機器に変更する。

対策② 水撃防止器を設置する。

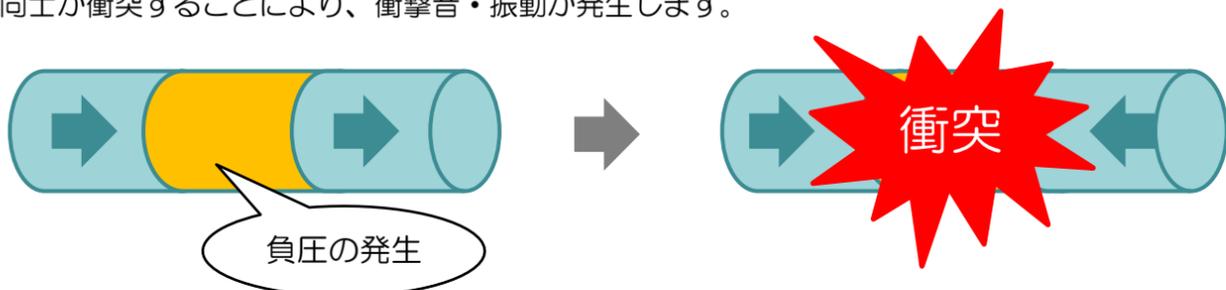
水柱分離によるウォーターハンマ

ポンプが停止すると、それまで定常で流れていた流体は慣性力で下流に進もうとするのに、ポンプから供給される流れが少なくなってしまうため、ポンプの直後で圧力低下（負圧）してしまう現象が発生します。これを水柱分離現象と言い、圧力低下が発生すると周囲の流体が低下点に集まって、流体同士が衝突することにより、衝撃音・振動が発生します。

対策① サージタンクを設置する。

→ 配管途中にタンクを設置して、水柱分離が発生したときにタンクから配管へ水を供給させる。

対策② ポンプにフライホイールを付加する。

→ ポンプ停止時にポンプの回転体に慣性エネルギーを付加し、ゆっくりと停止させる。

対策③ 真空破壊弁を設置する。

→ 配管途中に弁を設置して、水柱分離が発生したときに大気から配管へ空気を供給させる。

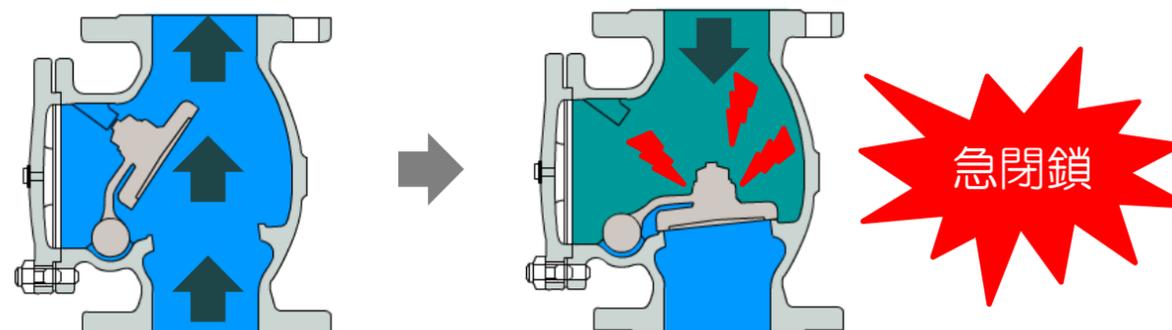
スイングCVによるウォーターハンマ

スイングCVは、ポンプ停止後の配管内の流体の逆流作用により弁が閉鎖されます。そのため、流体は急激に制止させられるとともに、弁が急閉鎖させられることでウォーターハンマが発生します。これは、スイングCVの弁が閉鎖遅れを生じていることによるものです。

対策 スモレンスキCVに変更する。

→ スモレンスキCVは、スプリングを内蔵した急閉鎖型のリフト式CVです。急閉鎖型と一般的に言われていますが、弁を急閉鎖させる訳ではありません。配管内の流体が、ポンプ停止後、減速し始めると同時に、弁が内蔵されたスプリングの作用により閉鎖していきます。そして、配管内の流体が逆流に転ずる瞬間には、弁は完全に閉鎖していますので、ウォーターハンマを発生させません。また、下記の水撃波形の比較から解かるように、スモレンスキCVではほとんど圧力上昇が発生しません。

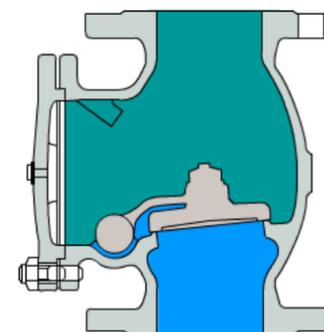
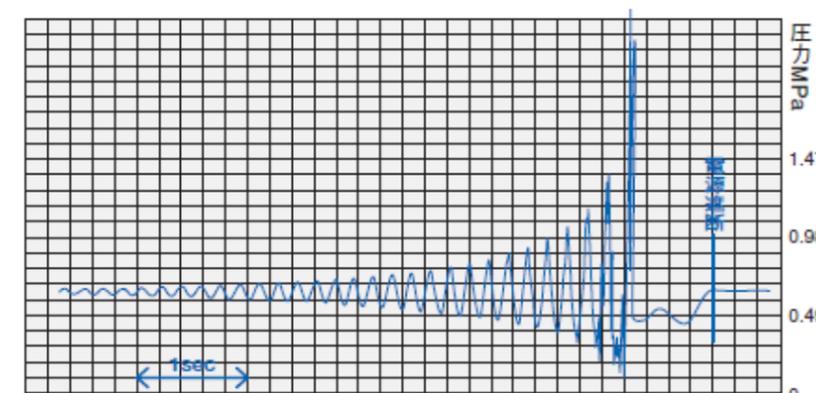
スイングCVの水撃波形 0.69MPa

「水撃波形の比較」
