スモレンだより

今月は「流体」特集です。

～配管にはいろいろな流体が流れています～

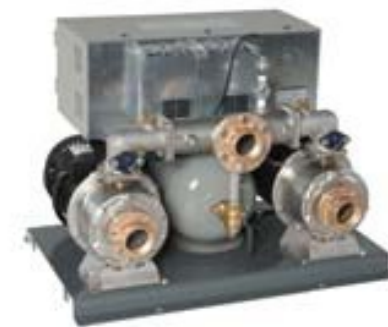
加圧給水ポンプユニット

解説：小型給水ユニットは一般的に呼称容量10Lの圧力タンクを使用していますが保有水量は3～4Lと思われます。そしてフラッシュバルブの使用水量は約2.5L/Sと多いため圧力タンク内の水を使い切ってしまう事態が発生します。一回の使用でポンプの始動圧力まで低下し、ポンプ始動後定常圧力まで復帰する間に圧力タンク内の水を使い切らなければ急激な圧力低下は発生しません。しかし、インバータユニットなどソフトスタートの場合は定常圧力復帰までの時間が比較的時間が長いので、続けてのフラッシュバルブ使用にて圧力タンク内の水を使い切ってしまう、急激な管内圧力低下によりウォータハンマが発生します。

対策としては圧力タンク内の水を使い切らないために圧力タンクの増設、大型の圧力タンクの使用などが有効です。フラッシュバルブ式便器からタンク式便器への変更も有効です。
