スモレンだより

今月は「チャッキバルブの寿命を縮める原因」特集です。

～頻繁にチャッキを交換するのは原因があります～

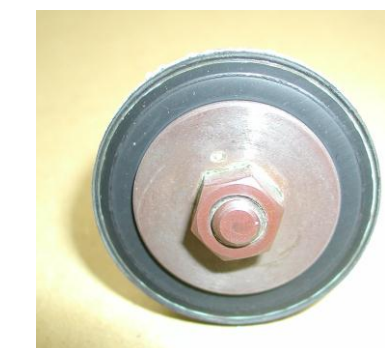
弁体の一次側(入り口側)

ポンプ停止中、流体に接していないため付着物が見られない。

常時流れている配管より、停止時間の長い配管のほうが流体に含まれるカルシウムなどの物質が沈殿しチャッキバルブ内に付着し作動不良を起こす原因になり易いと考えられます。付着し易い物質としてはカルシウム、マグネシウム、硫黄など沢山あります。右の写真は山の上にある神社の給水タンクに湧水を送水するラインに使用されていたスモレンの弁体です。この送水ラインは夏場で一日3回、冬場で一日1回、各15分ほどの運転を行っておりました。チャッキの出口側に白い石灰状の異物が付着しておりますが、ポンプ停止時に水が触れていない弁体のポンプ側には全く付着がありません。ポンプの停止時間が長く、弁体が沈殿物を受け止めるため、チャッキの出口側にのみ付着物が見られるのです。この現象は流体に含まれる成分によるためどのチャッキバルブでも起こります。
