# スモレンだより

平成21年12月20日 発行 Vol.37

#### 【スイングチャッキでのウォータハンマ】

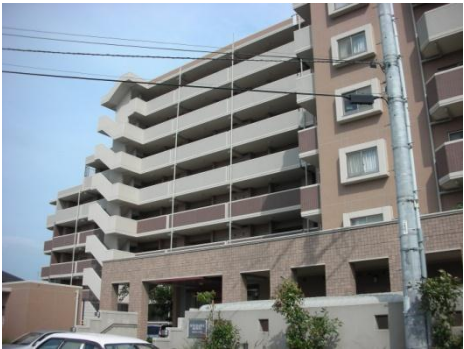
相談： 某マンションの立体駐車場（ピット式3段昇降機）で、地下に溜まる雨水を排水するラインがあります。この排水ラインでポンプが停止するたびに、ウォータハンマが発生します。マンションの住民より苦情が出て困っています。スモレンで解消するでしょうか。

原因： 水中ポンプの直上にはスイングチャッキが設置されており、ポンプを停止すると、ウォータハンマ音はスイングチャッキより発生していました。揚程は5m程度で、配管経路の確認は出来ませんでしたが、配管自体は複雑にいくんだ状況になっているようです。揚程が5mしかないため逆流によるウォータハンマとしては強すぎるように思われますが、配管内に滞留してしまう空気溜まりによるウォータハンマなども懸念されるために、その水撃波と逆流がスイングチャッキの弁体を急閉鎖させ騒音と振動というウォータハンマを発生させていると考えられます。

現場写真

対策： ウォータハンマの騒音や振動の発生場所がスイングチャッキであるため、直接の発生原因はスイングチャッキの弁体の閉鎖遅れによるものであり、スモレンスキへの変更で解決しました。スモレンは、スイングチャッキと異なり、スプリングを内蔵したチャッキとなっているので、ポンプ停止の際にバルブの一次側の圧力とスプリングの圧力が逆転する瞬間には、弁体が内蔵されたスプリングの作用により完全に閉鎖する為、バルブ内の圧力変動が極めて少なくウォータハンマを発生させない構造となっています。

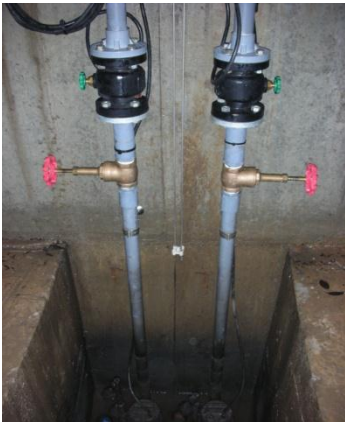
交換後のスモレン
